Επαναφορά Περιβάλλοντος στο Μεταλλείο Αμιάντου

Eur Ing Kyriacos Kyrou

Executive Engineer, Water Development Department, Cyprus

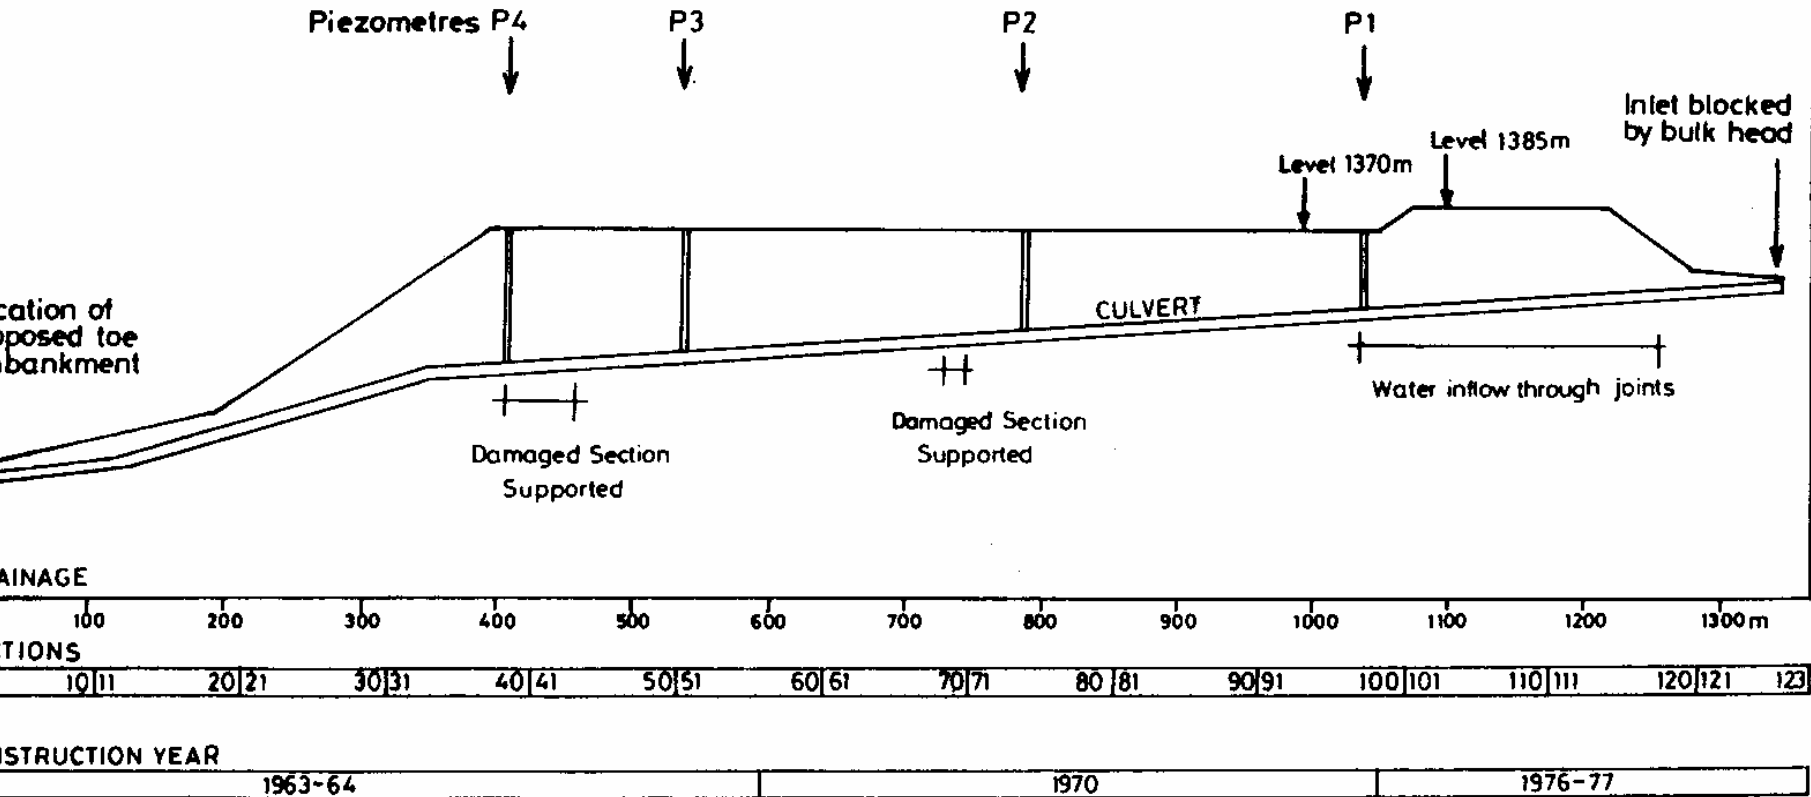
Fig.2 Longitudinal Section along culvert and existing Loumata Valley Tip

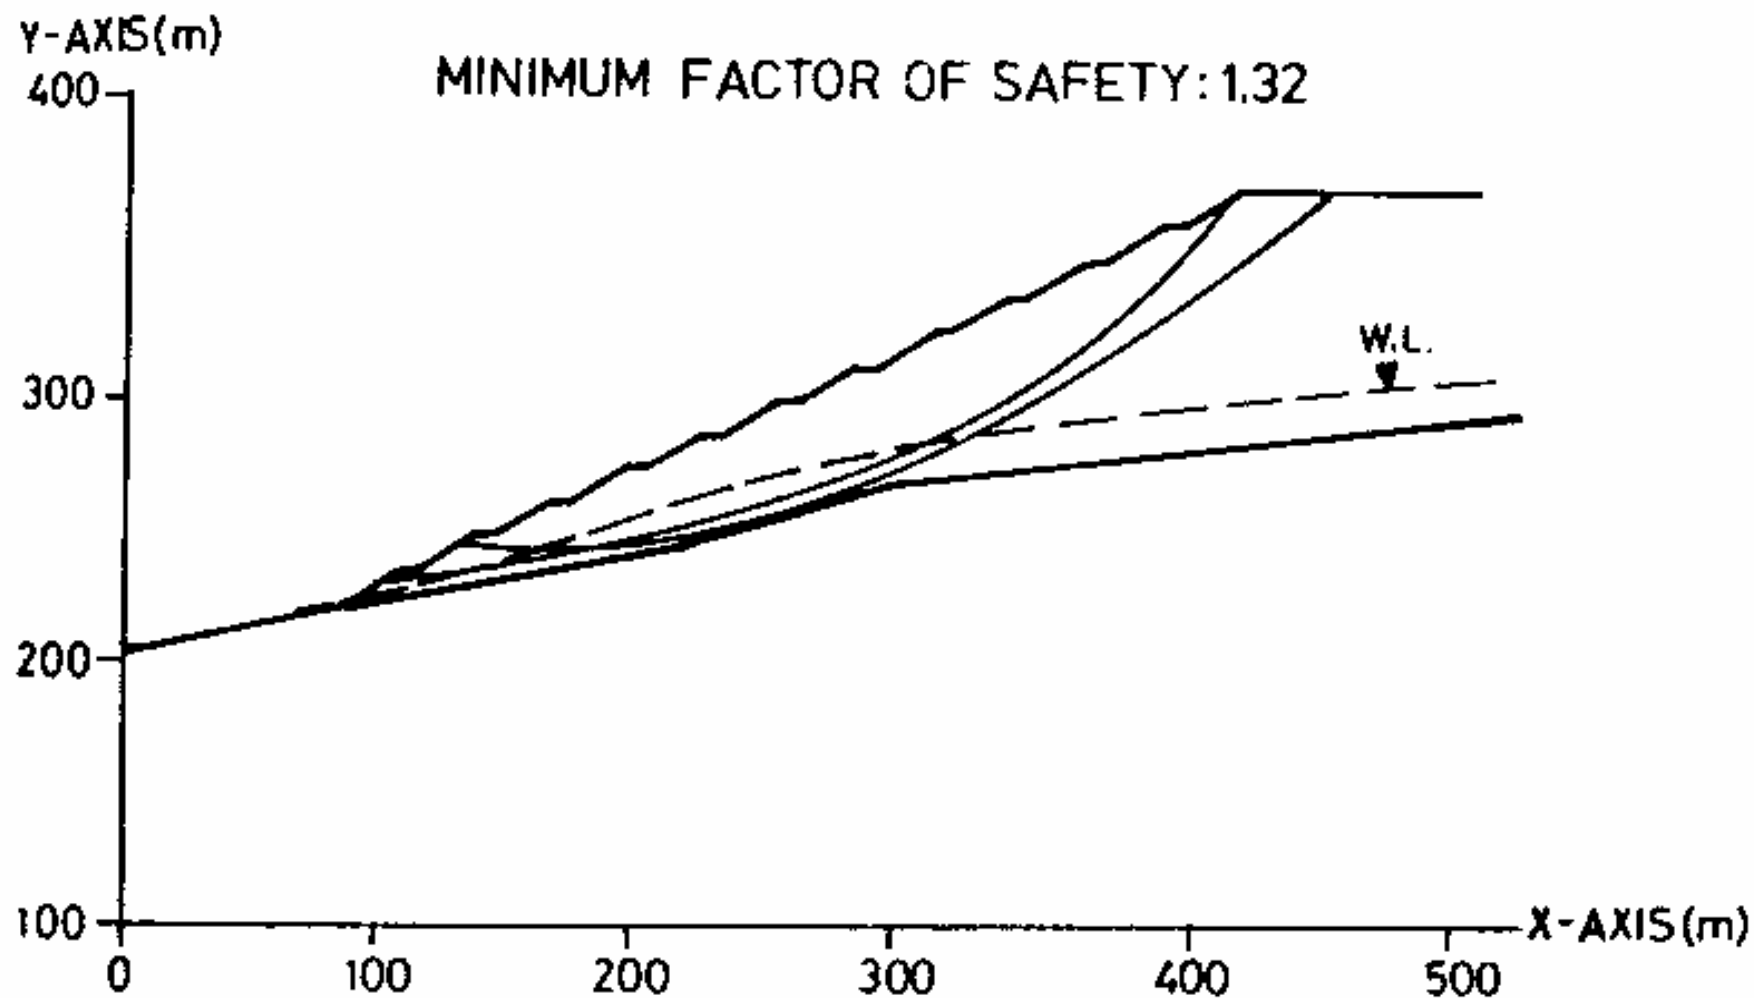
Fig. 6 Loumata Tip Static Analysis

- Στατικές συνθήκες
- Σεισμική φόρτιση (ψευδοστατική μέθοδος)
- Υπολογισμός παραμορφώσεων(Newmark, 1965)

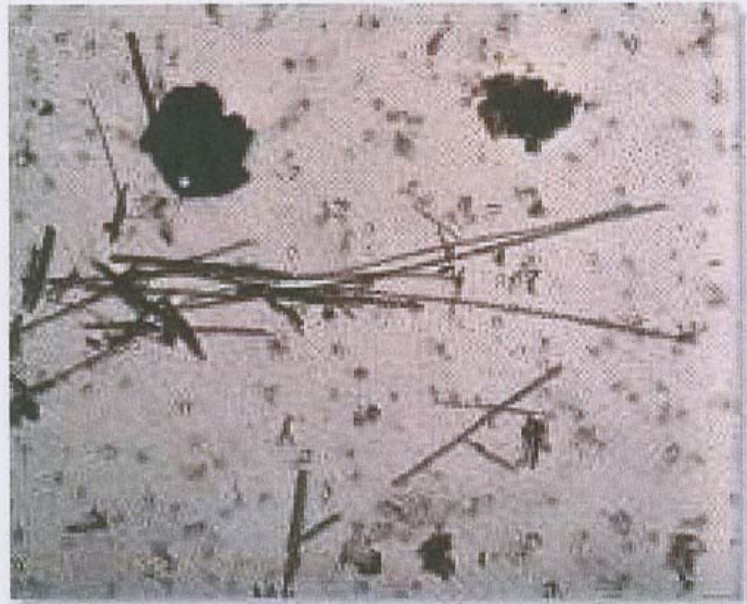
TEM (x 10.000)

Asbestos sampling and analyses TEM

(Transmission Electron Microscopy)
