ΦΡΑΓΜΑΤΑ ΚΑΙ ΣΕΙΣΜΟΙ

Δήμος Αντωνίου
Τμήμα Αναπτύξεως Υδάτων
Κυπριακή Δημοκρατία
Λευκωσία Κύπρος
e-mail:d.antoniou@cytanet.com.cy

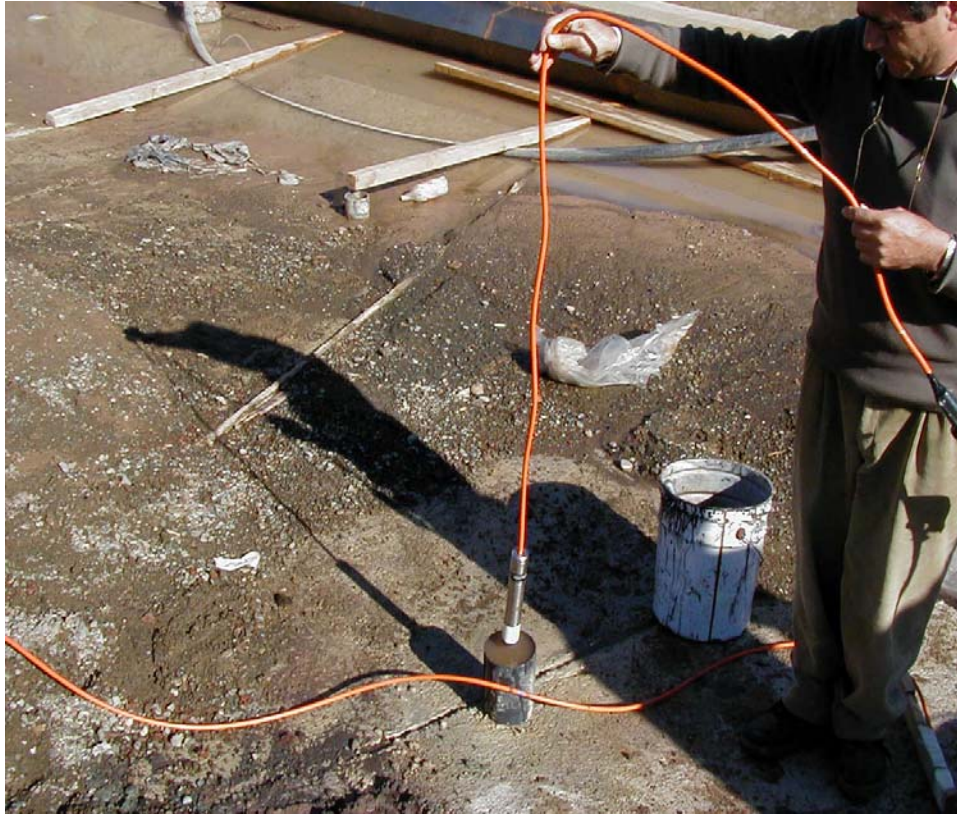
Φωτο.2 Τοποθέτηση ηλεκτρικών πιεσομέτρων.

Ο σκοπός αυτών των οργάνων είναι η παρακολούθηση των πιέσεων του νερού των πόρων ειδικά μέσα στον αργιλικό πυρήνα, μιας πολύ σημαντικής και χρήσιμης παραμέτρου τόσο κατά τη διάρκεια της κατασκευής αλλά και κατά τη λειτουργία του φράγματος. Είναι πιθανό κατά την διάρκεια μιας ισχυρής σεισμικής δόνησης να αυξηθούν σημαντικά οι πιέσεις των νερών των πόρων, μέχρι σημείου που να επηρεάσουν την ασφάλεια του φράγματος. Τέτοιες αυξήσεις θα γίνουν αντιληπτές από τα πιεσόμετρα και θα καταγραφούν.

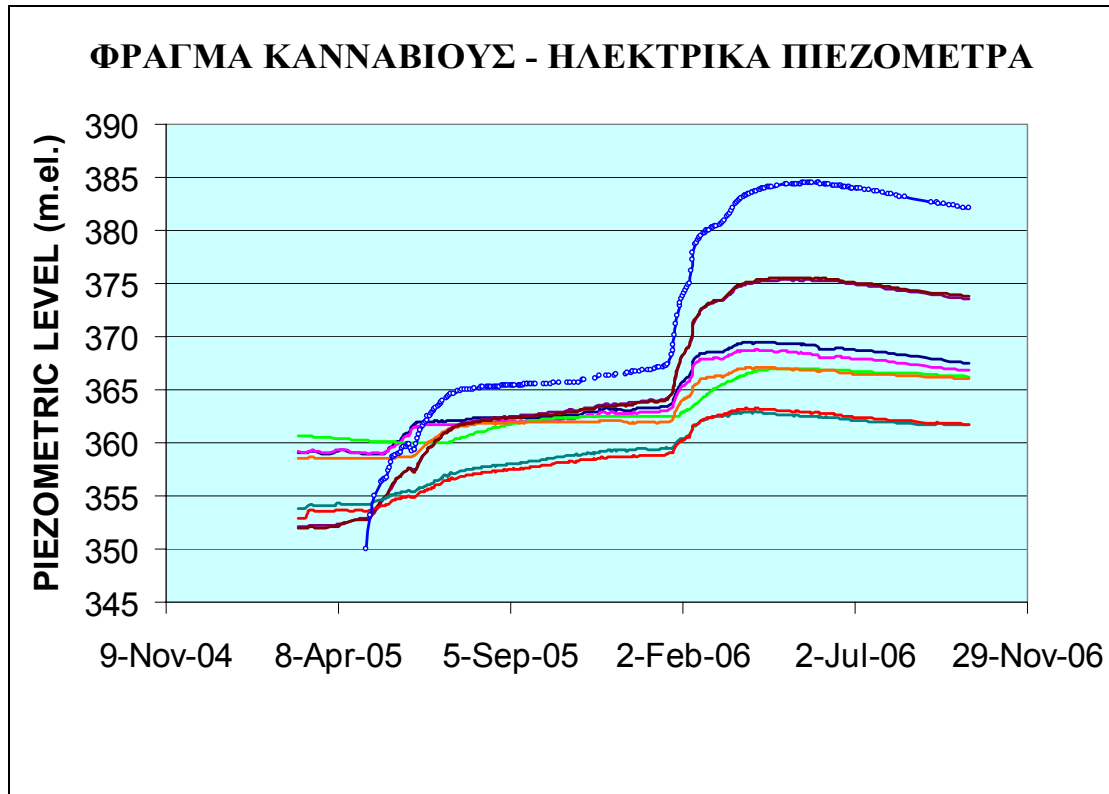
Σχεδ.2 Μετρήσεις ηλεκτρικών πιεσομέτρων στο Φράγμα Κανναβιούς

Ο ρυθμός γεμίσματος του φράγματος, πρέπει να ελέγχεται προσεκτικά παρατηρώντας τις αλλαγές των τιμών των πιέσεων του νερού των πόρων μέσα στον αργιλικό πυρήνα του φράγματος, ιδιαίτερα κατά τη διάρκεια του πρώτου γεμίσματος του φράγματος.

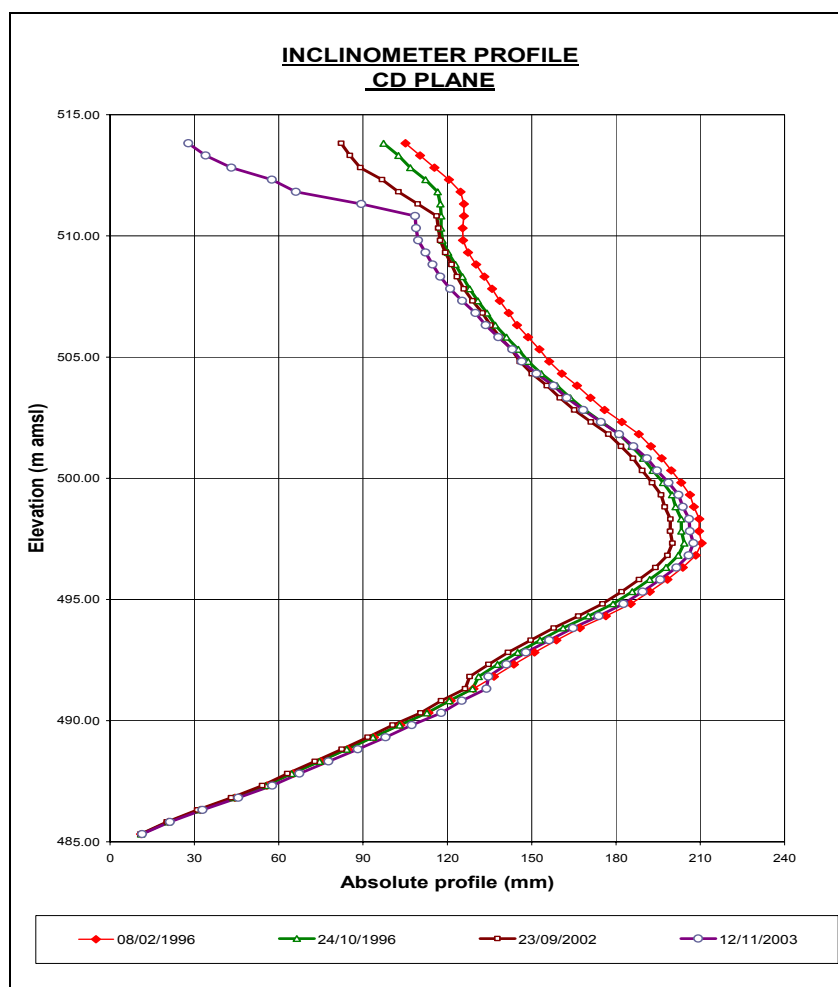
Σχεδ.5 Μετρήσεις κλισιομέτρου

Τα όργανα αυτά είναι κλισιομετρικοί σωλήνες οι οποίοι τοποθετούνται είτε σε γεωτρήσεις, είτε δια μέσου των διαφόρων υλικών κατά την διάρκεια της τοποθέτησης τους, με σκοπό την μέτρηση οριζοντίων μετακινήσεων σε δύο κατευθύνσεις. Η μετρήσεις λαμβάνονται με το κατέβασμα ειδικής τορπίλης σε όλο το μήκος του σωλήνα και την καταγραφή της απόκλισης κάθε μισό μέτρο. Έτσι διαγράφεται το ολικό προφίλ του σωλήνα. Οποιαδήποτε μετακίνηση σε κάποιο σημείο μπορεί να μετρηθεί και να αξιολογηθεί, ιδιαίτερα μετά από κάποιο σεισμική δόνηση.

Στο εξωτερικό του σωλήνα μπορεί να τοποθετηθούν μαγνήτες που ακολουθούν κάθετες μετακινήσεις, ώστε να καταγράφεται ταυτόχρονα και η καθίζηση στη περιοχή. Το όργανο αυτό είναι ιδιαίτερα σημαντικό κυρίως στους αργιλικούς πυρήνες όπου τέτοιες παραμορφώσεις είναι πιο συχνές και μπορεί να επηρεάσουν την σωστή λειτουργία τους.

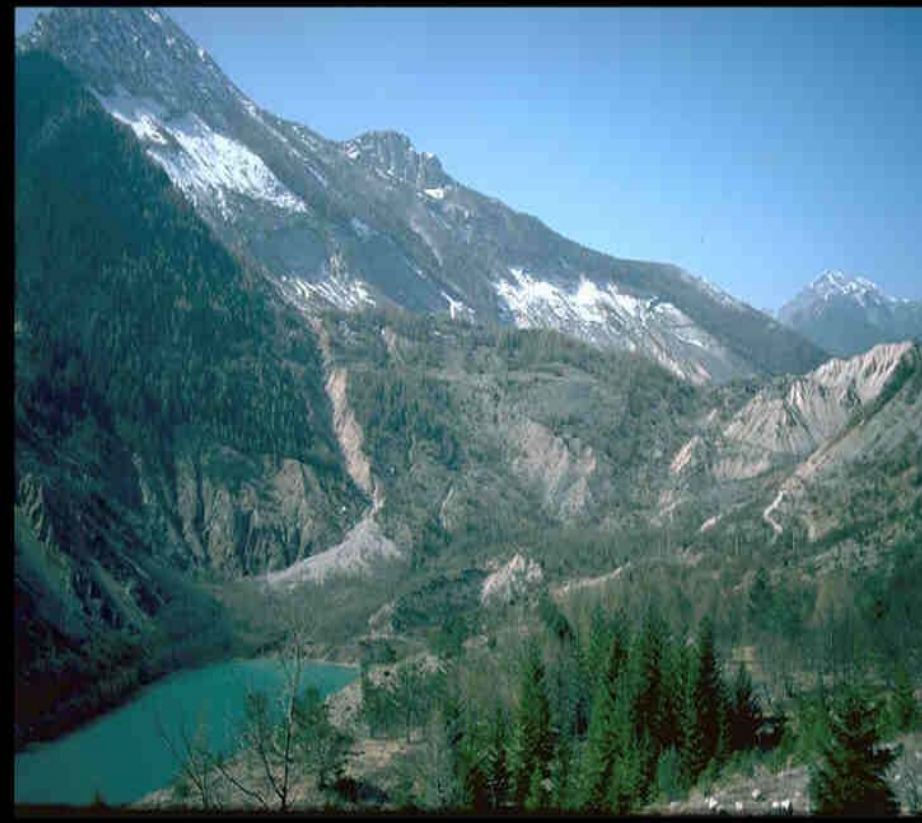
ΟΓΚΟΣ ΚΑΤΟΛΙΣΘΗΣΗΣ	270 ΕΚΜ
ΧΩΡΗΤΗΚΟΤΗΤΑ ΦΡΑΓΜΑΤΟΣ	150 ΕΚΜ
ΥΨΟΣ ΦΡΑΓΜΑΤΟΣ	265 Μ
ΥΨΟΣ ΚΥΜΑΤΟΣ ΠΑΝΩ ΑΠΟ ΤΗ ΣΤΕΨΗ	250 Μ

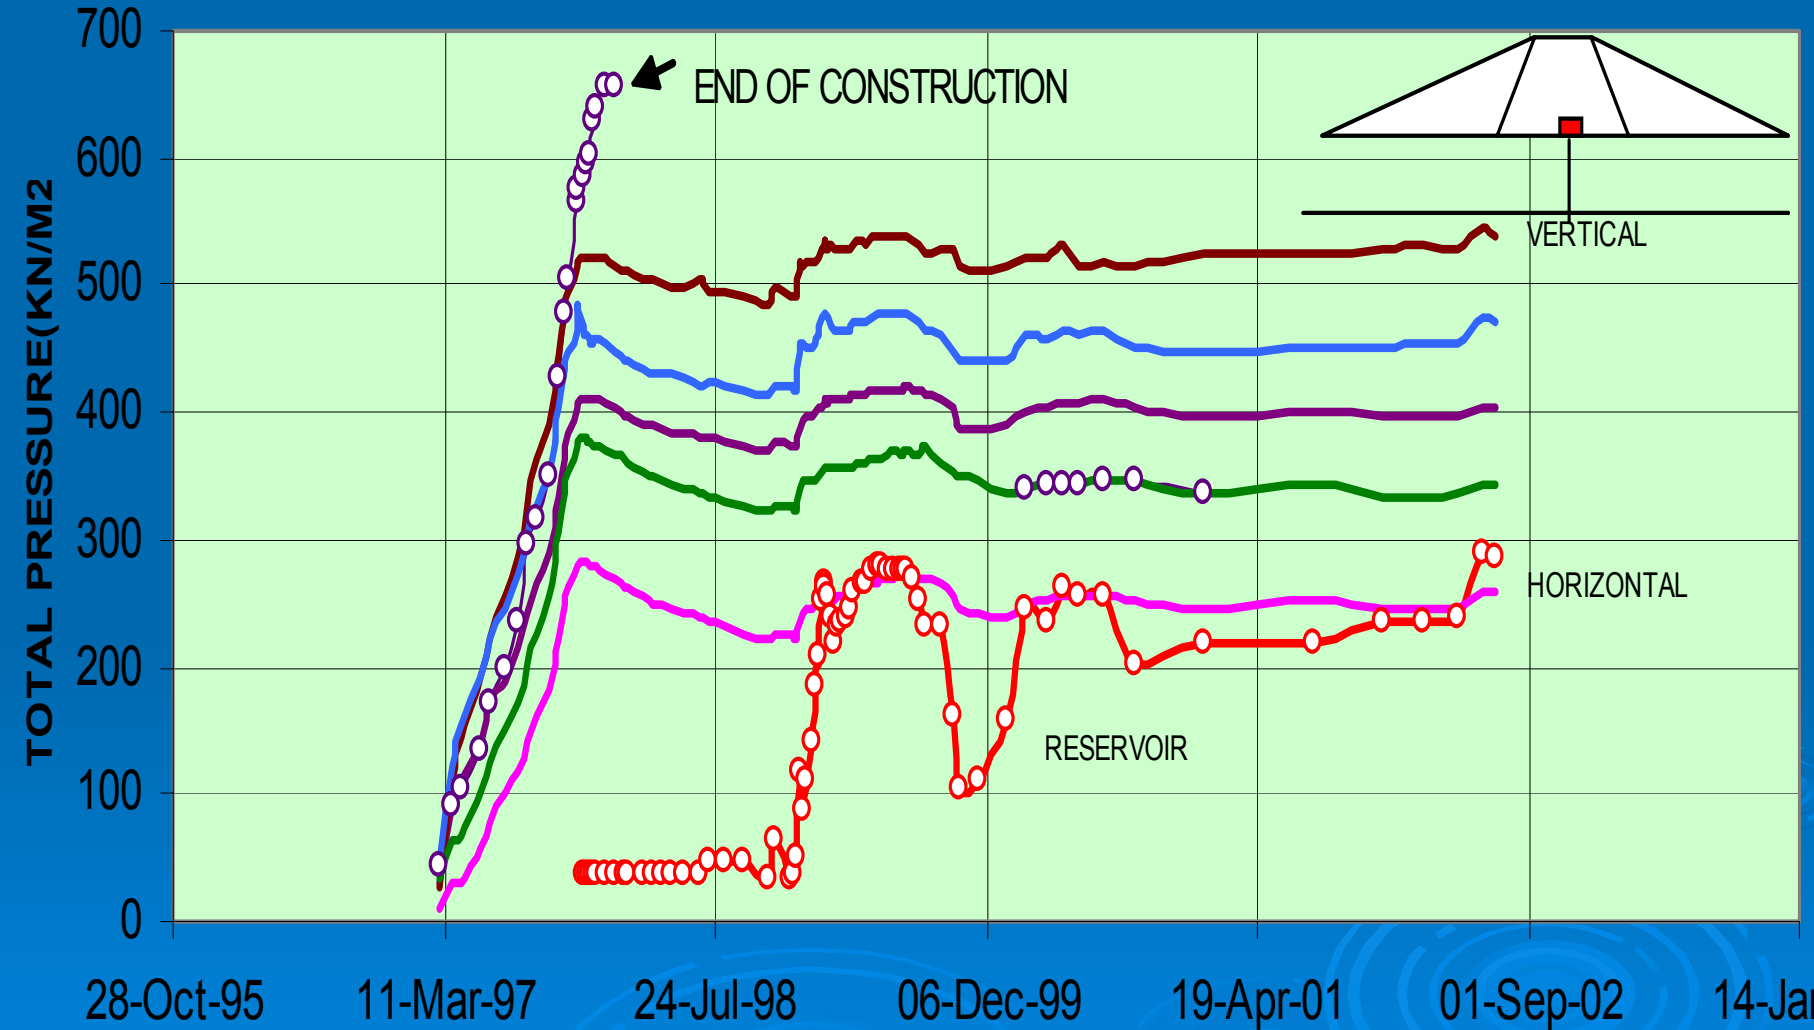
ΦΡΑΓΓΜΑ ΑΡΜΙΝΟΥ- ΟΛΙΚΕΣ ΤΑΣΕΙΣ

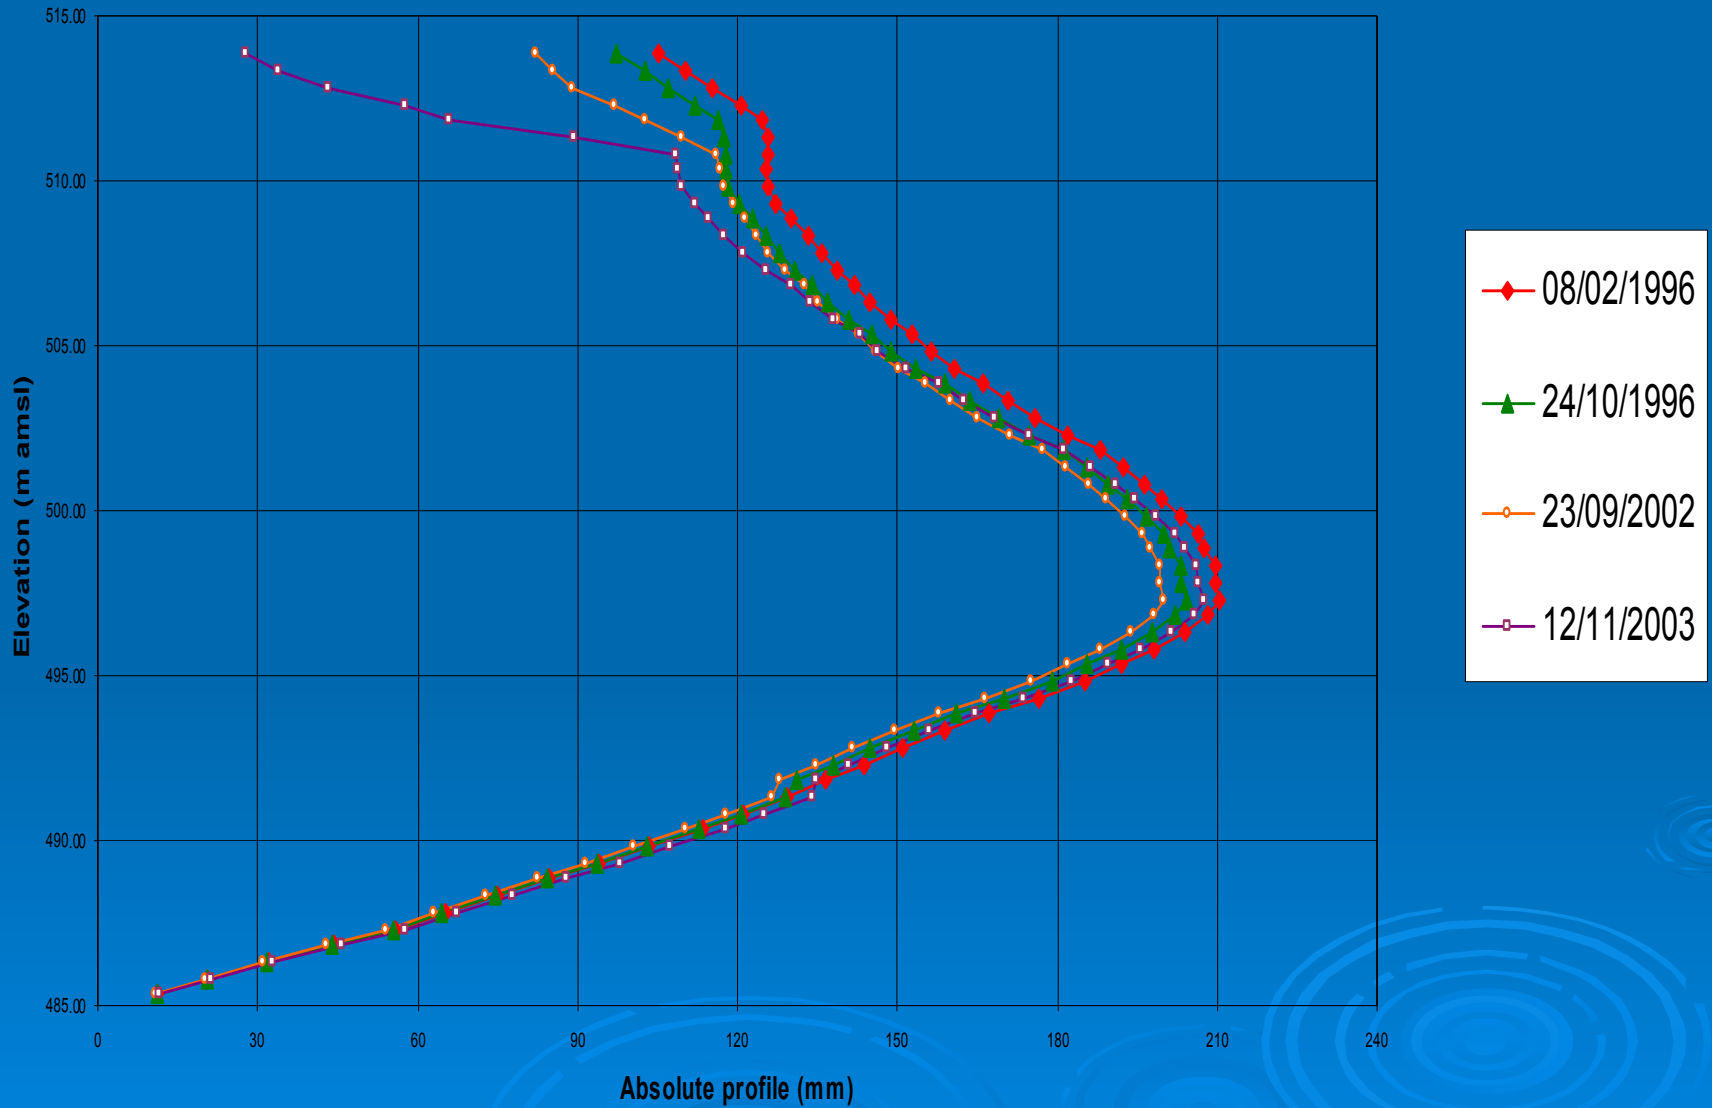
INCLINOMETER PROFILE

CD PLANE
